HSY Vesi, Verkko-osasto

Helsingin vesijohtoverkko

Sisäinen ja ulkoinen viestintä merkittävässä verkoston poikkeustilanteissa virka-ajan ulkopuolella

Tapahtumat sunnuntaina 8.11.2009

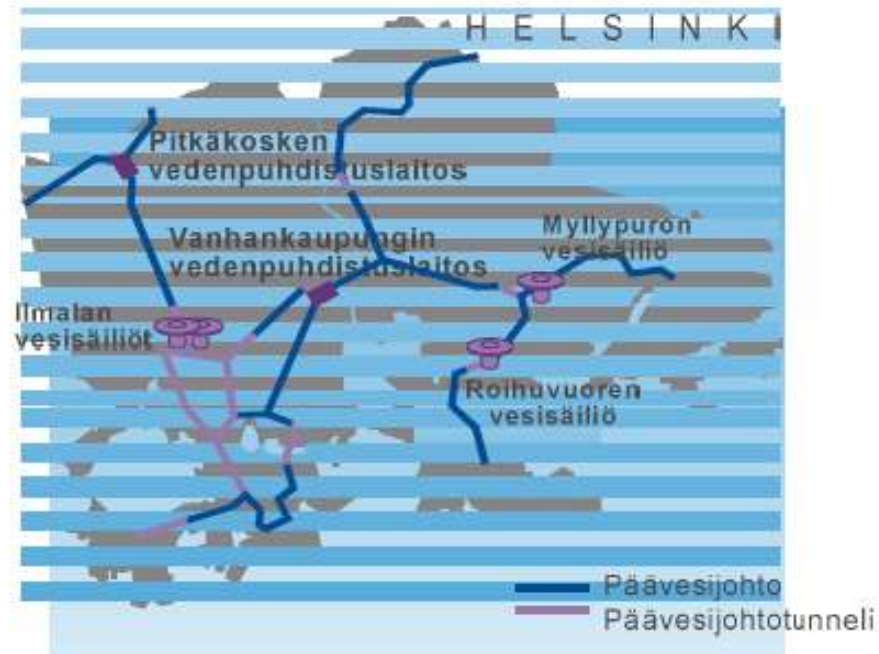
- Helsingin vesijohtoverkon pituus n. 1200 km
- putkirikkoja n. 150 kpl / vuosi
- jatkuvassa varallaolossa 1-2 mestaria ja 4 asentajaa

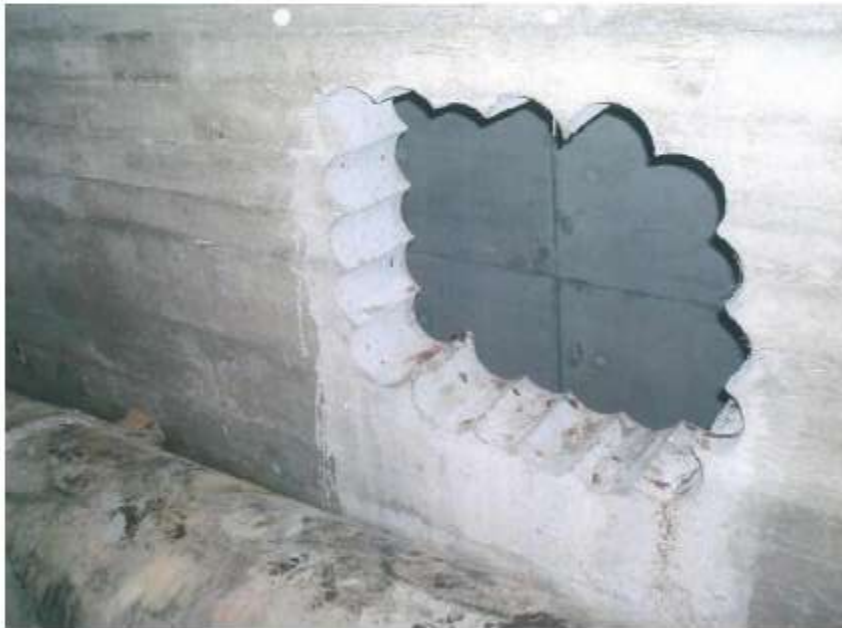
Miksi vesi päätyi asematunneliin?

- tunnelissa halk. 400 mm:n valurautainen vesijohto, josta oli irronnut pala
- tunnelin seinässä timanttioralla porattu reikä, josta vesi pääsi asematunnelin tiloihin
- 9.11. löydettiin vielä toinen piikattu reikä tunnelista
- yhteistyö eri tahojen kanssa toimi erinomaisesti
