Vesitornien vaikutus talousveden laatuun

Vesitornit rakenne ja käyttö

Vesitornit hanke THL-VVY-Vesilaitokset

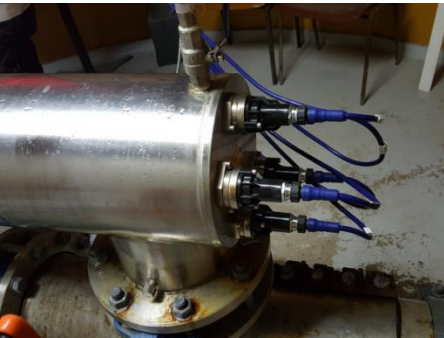
- Vesitornien avulla, myös ala- ja ylävesisäiliöt
 - Varastoidaan vettä ja taataan veden riittävyys
 - Korotetaan painetta verkostossa
- Rakenne:
 - Jalalliset ja jalattomat mallit
 - Jalan pituus alueen pinnanmuotojen mukaan
 - Lieriö ja kartio yleisiä säiliön muotoja
 - Säiliö voidaan jakaa kahteen osaan:
Sisä- ja ulkokehään
 - Paikallinen veden desinfiointi,
 - » esim. UV-laite säiliöllä

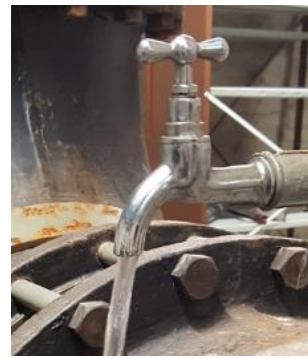
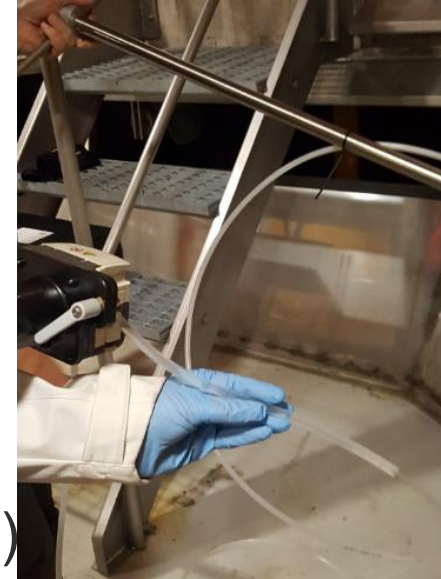
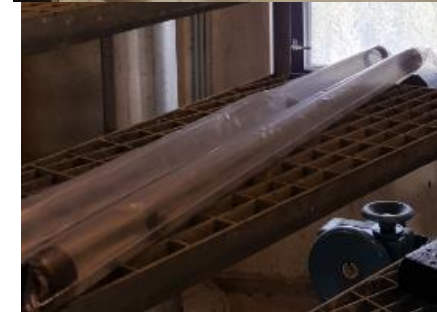
Näytteenotto

- Torniin sisään menevän veden näyte otettiin hanasta
- Säiliön pintaveden näyte otettiin 0,5-2 m syvyydestä näytteenottomella (jokaisella paikkakunnalla erilainen)
 - Noudin 2 l – lasinen limnos
 - Noudin 1 l – muovinen kertakäyttö
 - Teräskauha 1 l
 - Upotettu pullo
 - Letkupumppu
 - Uppopumppu
- Huomattu puute säiliön sisällä olevan veden näytteenotossa
 - Kaikilla ei valmiutta, näytteenotinta tai näytteenottohanaa
 - Erot näytteenottimessa hankaloittavat paikkakuntien vertailua ja tiettyjen tulosten tulkintaa (AOC, R2A)

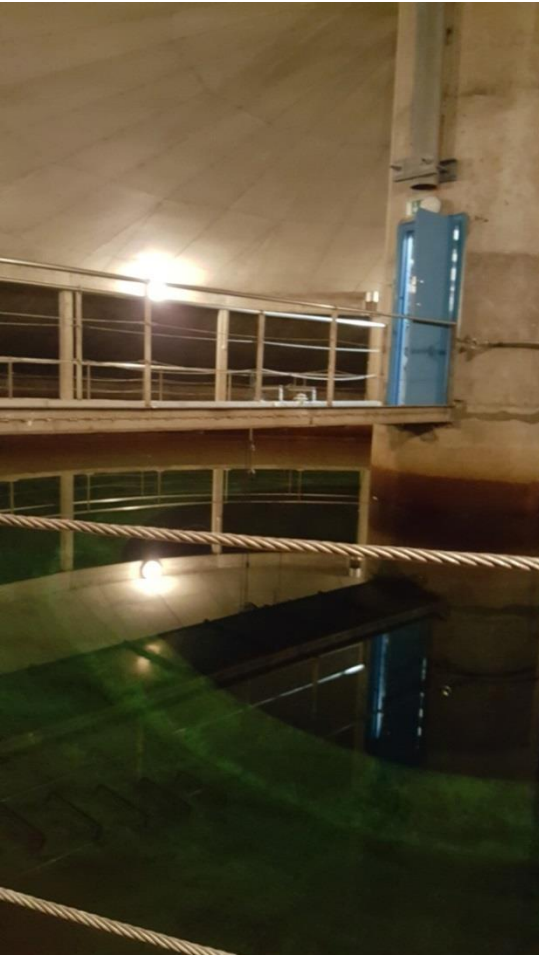
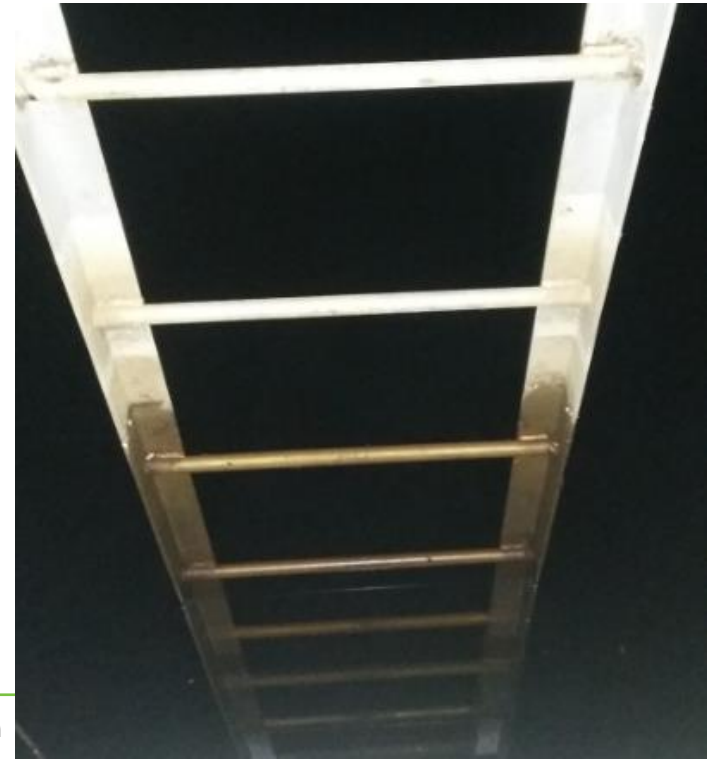
Sisärakenteet tutkituissa torneissa

- Kahdenlaisia:
 - luukku säiliön katossa tai sivussa
 - sisäosat vaikeampi tarkistaa
 - kulkusillat eri puolille säiliötä
- Ilma viileää ja raikasta eli ilmastointi toimii
